# Zusammenfassende Bewertung wesentlicher Ergebnisse des Jahresberichts 2024 der SAD Rondeshagen

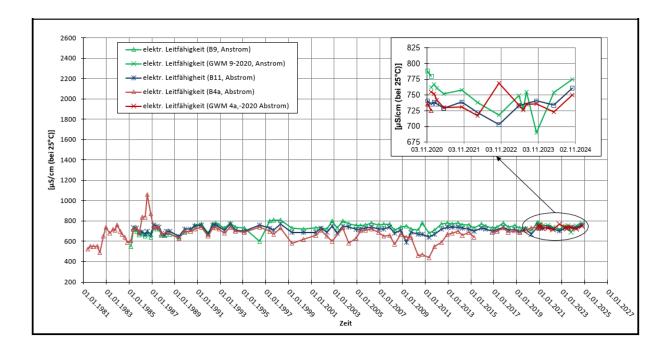
Die tiefen Grundwassermessstellen der SAD Rondeshagen werden im Frühjahr und Herbst jeden Jahres beprobt. Die Gegenüberstellung der z. T. mehr als 30-jährigen Ganglinien der Leitfähigkeitswerte aus der Pumpbeprobung im Zu- und Abstrom der SAD zeigt deutlich, dass eine Beeinträchtigung der Grundwasserqualität nicht stattfindet:

Abb. 2-1: Leitfähigkeiten im Anstrom (B9, ab Ende 2020 GWM9/2020) und Abstrom (B4a bzw. ab Ende 2020 GWM4a/2020 und B11) der SAD Rondeshagen
